## Muggenonderzoek

Uniek voor:  
**Stadsdeel West Amsterdam**  
**Jan Maijenbuurt**  
**Publicatie: 26-04-2019**

Dit rapport is opgesteld door Buro Regen&Water in opdracht van Gemeente Amsterdam  
Stadsdeel West. Publicatiedatum: 26-04-2019.

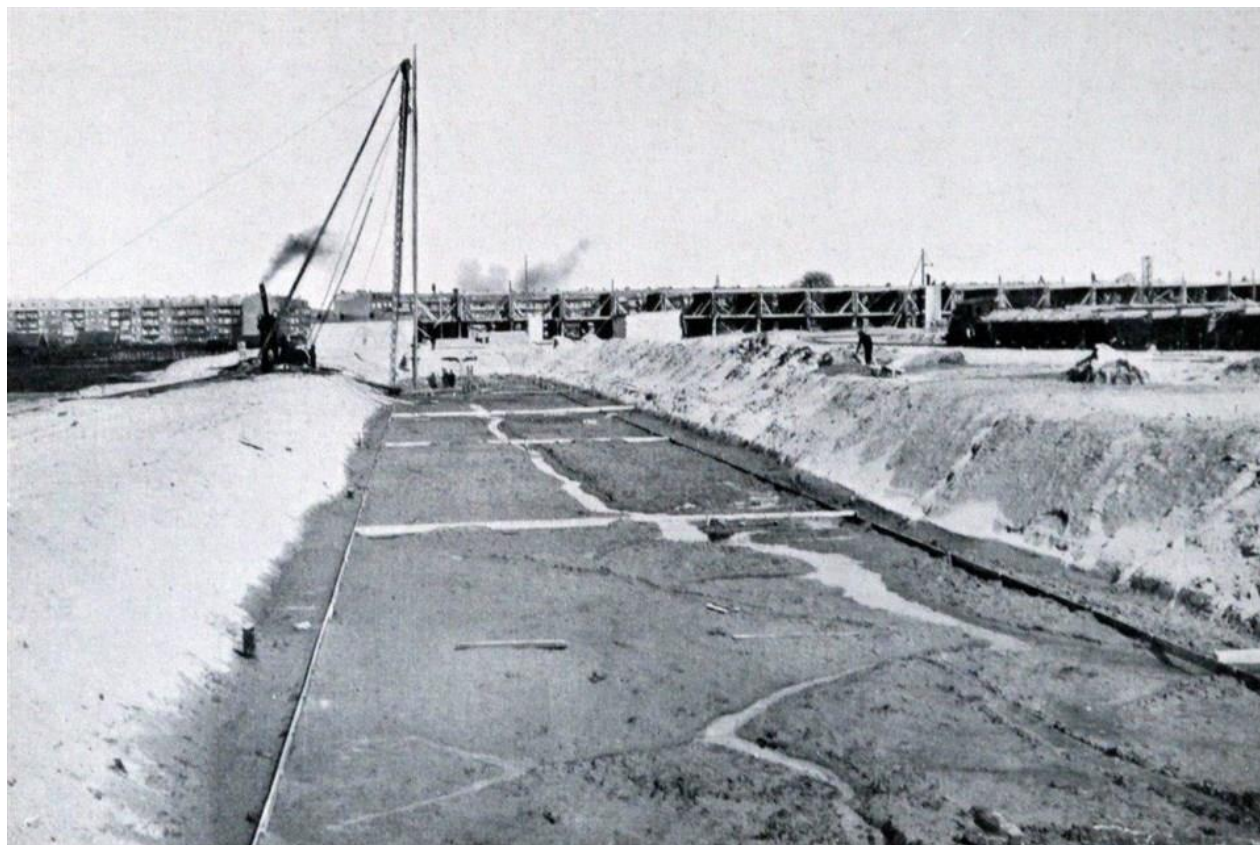
*Figuur 5: Situatiefoto waarbij hoogteverschil duidelijk zichtbaar is tussen straatzijde en het bouwblok met daarin de binnentuinen.*

- Door het verhogen van de grond, behalve voor de bouwblokken creëer je ruimte onder de woningen op slappe grond. Bovendien liggen de tuinen ook lager dan de straat. Bij een heftige bui stroomt alles naar het laagste punt – onder de woningen.
